**ANALISIS PENYEBAB DAN PENCEGAHAN  
TERJADINYA *SHORT CIRCUIT* PADA AKI ITZ5S  
VOLCANO  
(STUDI KASUS PT. INDOBATT INDUSTRI PERMAI)**

**FAILURE ANALYSIS AND PREVENTION OF SHORT  
CIRCUIT IN ITZ5S VOLCANO BATTERY  
(CASE STUDY: PT INDOBATT INDUSTRI PERMAI)**

**(Studi Kasus : PT. Indobatt Industri Permai)**

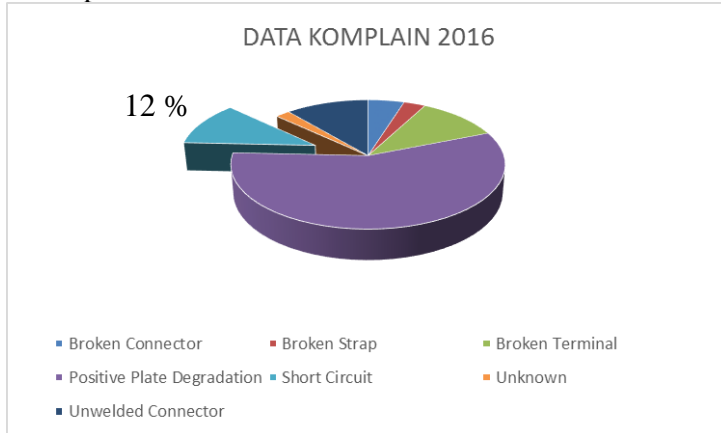
**Gambar 1. 1** Data Komplain 2016[1]

Pada produk aki motor PT. Indobatt ini sering terjadi kerusakan. Pada aki motor kerusakan yang terjadi disebabkan oleh 2 penyebab, yaitu *short circuit* dan *unwelded connector*. Berdasarkan data jumlah kerusakan atau komplain dari konsumen pada tahun 2016, aki yang mengalami *short circuit* adalah 12% dari jumlah komplain.

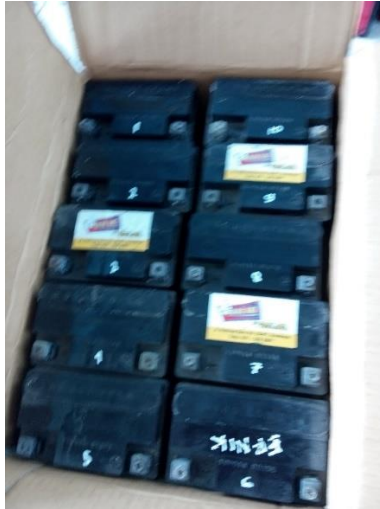
**Gambar 3. 2** Spesimen aki ITZ5S Volcano

Pada penelitian kali ini penulis menggunakan spesimen aki ITZ5S Volcano produk dari PT. Indobatt. Spesimen ini nantinya akan dilakukan pengujian pembebanan. Spesimen yang diuji dapat dilihat pada Gambar 3.2 di bawah ini.

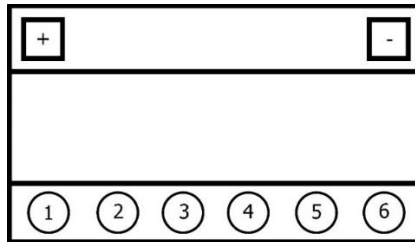
**Gambar 4. 2** Posisi sel aki

Kemudian dilakukan uji pembebanan seperti yang ditunjukkan pada tabel 4.3 terlihat beberapa sel mengalami kerusakan yang menyebabkan timbulnya buih yang mengindikasikan sel tersebut mengalami *short circuit*. Jika dibandingkan antara tabel 4.2 dan tabel 4.3 bahwa kondisi sel yang memiliki tegangan terkecil merupakan indikasi bahwa di sel tersebut mengalami kerusakan. Pada beberapa aki tidak dapat dilakukan pengujian pembebanan dikarenakan nilai *Cold Cranking Ampere* (CCA) bernilai nol sehingga aki tersebut tidak memiliki atau tidak mampu mengalirkan arus. Dari data di atas kita dapat melakukan pembongkaran aki untuk menganalisis bentuk kerusakan pada sel aki yang diindikasikan mengalami kerusakan.
